## Ahi Çelebi Camii'nde kullanılan od taşının konservasyon çalışmaları

Seden ACUN ÖZGÜNLER\*, Erol GÜRDAL

## The conservation works for volcanic tuffs used in Ahi Celebi Mosque

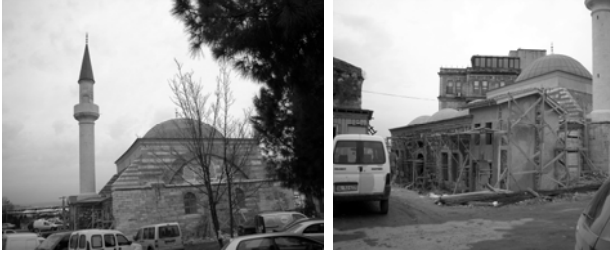
Şekil 1. Ahi Çelebi Camii fotoğrafları

Od taşının yoğun olarak kullanıldığı ve örnek çalışma için seçilmiş olan yapılardan Ahi Çelebi Camii'nin ilk olarak 16.yy'da Mimar Sinan tarafından inşa edildiği arşiv belgelerinde yer almaktadır. Eminönü ilçesinde Yemiş İskelesi olarak adlandırılan bölgede yer alan cami, gerek yapım aşamasında, gerekse bulunduğu mahallin yoğun ticaret bölgesi olması ve zemin olarak da bir çöküntü havzası olan Haliç kıyısında yer alması nedeniyle birçok kez yıkılmış, yanmış ve yeniden inşa edilmiş, çok sayıda onarım geçirmiş olmasının sonucu olarak karmaşık sorunları olan bir yapıdır. Bu caminin iki cephesi deniz kıyısında, diğer cepheleri ise trafiğin en yoğun olduğu yola yakın konumda olduğu için bozulma nedenleri çok karmaşıktır, (Şekil 1). Ahi Çelebi Camii'nde hasar tipleri çok çeşitli ise de bu makalede özellikle cephelerde kullanılan yeşil renkli volkanik tüflerin bozulma nedenleri ve tipleri araştırılmış, konservasyonuna yönelik çalışmalar yapılmıştır.

Ahi Çelebi Camii'nden alınan od taşı örneklerinde görülen hasarlar çok tipik olarak belirlenmiştir. Konum itibari ile yapının, trafiğin en yoğun olduğu bölgeye yakın olmasından ortaya çıkan hava kirliliği, yağışlar ve geçirdiği yakın dönem onarımlarda çimento harcı kullanımı gibi nedenlerle taşlarının ayrıştığı ve bozulma morfolojisi olarak iç yapılarında bulunan feldspat minerallerinin ayrışarak kil minerallerine dönüştüğü ve bunların da yüzeyde görünür biçimde koyu kahverengi lekeler oluşturduğu belirlen-

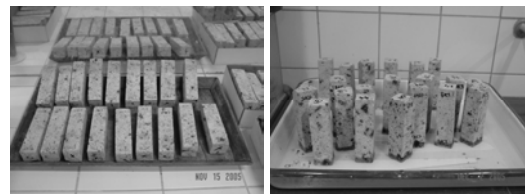
Şekil 4. Od taşı örnekleri

Kılcallık katsayısı ve su emme deneyleri 40x40x160 mm boyutlarda prizmatik numunelerde yapılmıştır (Şekil 4).

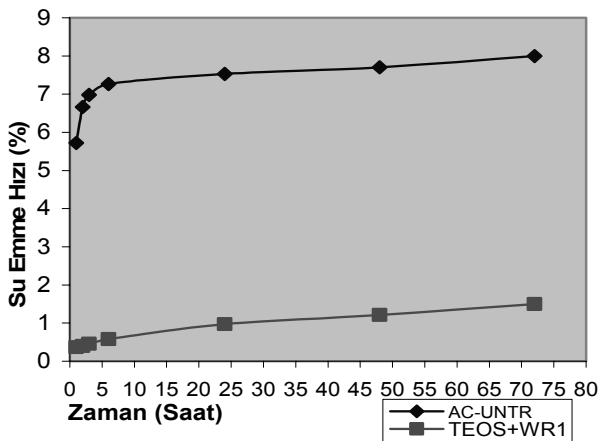
Şekil 6. Kimyasal sürülen ve sürülmeyen numunelerin karşılaştırmalı olarak su emme hızı grafikleri

Kimyasal sürülmeden önce ve sonra aynı numunelerde su emme ve kuruma hızları bulunmuştur. Od taşı numunelerinde kimyasal sürülmeden önce ve sonra bulunan su emme ve kuruma hızlarının grafikleri Şekil 6 ve 7’de gösterilmiştir. Su emme hızı deneyi 3 gün boyunca, kuruma hızı deneyi ise, 1 hafta boyunca sürdürülmüştür.

Kimyasal sürülmeyen od taşı numunelerinin sürülenlere göre daha hızlı su emerek kısa sürede doymunluğa ulaştığı, buharlaşma hızının yüksek olmasına rağmen fazla su emdiği için kurumunun uzun sürdüğü belirlenmiştir.

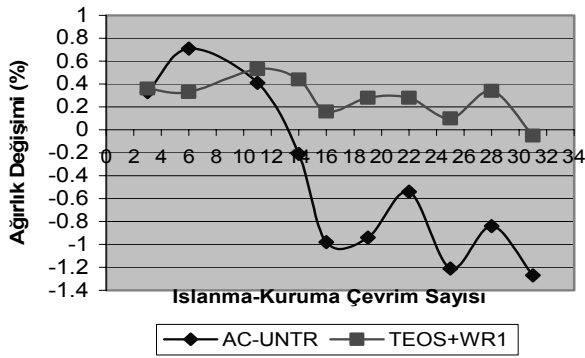
Şekil 11. Islanma-kuruma deneyi sırasında hesaplanan ağırlık değişimleri

Islanma-kuruma etkilerine dayanıklılık deneyi diğer eskitme deneyleri arasında en az zarar verici olanı olmuştur. Bu deney, 1 ay süren 30 çevrim şeklinde yapılmıştır. Ardışık olarak bazı çevrimlerde numuneler tartılmış ilk günkü duruma göre ağırlık değişimleri yüzde olarak hesaplanmıştır. Ağırlık değişimleri Şekil 11’de gösterilmiştir.

Islanma-kuruma etkilerine dayanıklılık deneyi sonunda kimyasalların su emmedeki koruma faktörü (TEI) % 84 iken % 77’ye düşmüştür. Kimyasal sürülmeyen numunenin ultrases geçiş hızında % 17.5, sürülen numunenin ultrases geçiş hızında ise % 3.2 oranında düşüş görülmüştür. Bu sonuçlar, kimyasalların örnek içindeki boşlukların bir kısmını doldurması ile az su emmelerini sağlayarak islanma-kuruma tekrarlarına karşı direnç kazandırdıklarını göstermiştir.

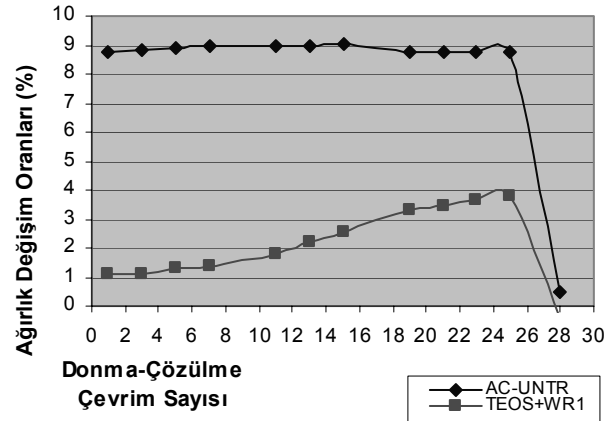
Şekil 12. Donma-çözülme deneyi sırasında hesaplanan ağırlık değişimleri

Donma-çözülme etkilerine dayanıklılık deneyi sırasında da, ağırlık değişimleri çok farklılık göstermemiştir. Kimyasal sürülmeyen numunelerin su emme oranı eskitme deneyi sonunda % 1.5 artmıştır. Donma-çözülme deneyi sırasında numunelerde hesaplanan ağırlık değişimleri Şekil 12’de gösterilmiştir.

Donma-çözülme etkilerine dayanıklılık deneyi sonunda kimyasalların su emmedeki koruma faktörü % 87 iken % 63’e düşmüştür. Kimyasal sürülmeyen numunenin ultrases geçiş hızında % 12, sürülen numunenin ultrases geçiş hızında ise % 3.5 oranında düşüş olmuştur.

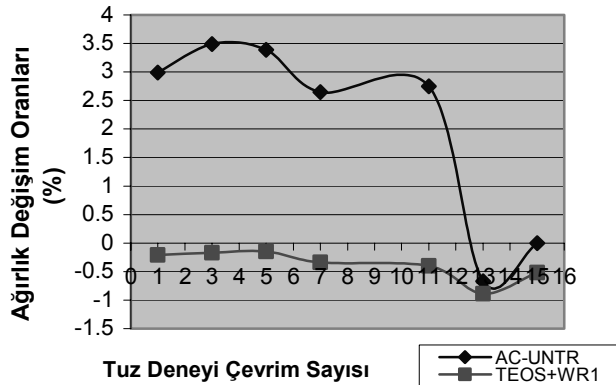
Şekil 13. Tuz kristallenmesine dayanıklılık deneyi sırasında hesaplanan ağırlık değişimleri

Tuz kristallenmesi etkilerine dayanıklılık deneyi, kimyasal sürülmeyen AC numuneleri 15. çevrimde parçalandığı için deney 20 günde yapılabilmmiştir. Örneklerin ağırlık değişimleri Şekil 13’te gösterilmiştir.

Tuz kristallenmesi etkilerine dayanıklılık deneyi sonunda kimyasalların su emmedeki koruma faktörü % 85 iken % 66’ya düşmüştür. Kimyasal sürülen numunenin ultrases geçiş hızında % 2.2 oranında düşüş olmuştur.

Tuz deneyinden çıkan numunelerin ultrases değerlerinde fazla bir fark görülmemesinin nedeni tuzun numunelerin iç yapılarında kristalleşerek boşlukları doldurması sonucu olduğu düşünülmüştür.
